# TERMOGRAFIA DE INFRAVERMELHO NA IDENTIFICAÇÃO DE MANIFESTAÇÕES PATOLÓGICAS EM EDIFICAÇÃO MULTIFAMILIAR

## *INFRARED THERMOGRAPHY IN THE IDENTIFICATION OF PATHOLOGICAL MANIFESTATIONS IN A MULTI-FAMILY BUILDING*

Larissa Mara Gonçalves Mota<sup>1</sup>, Luis Anderson Conceição da Silva<sup>2</sup>

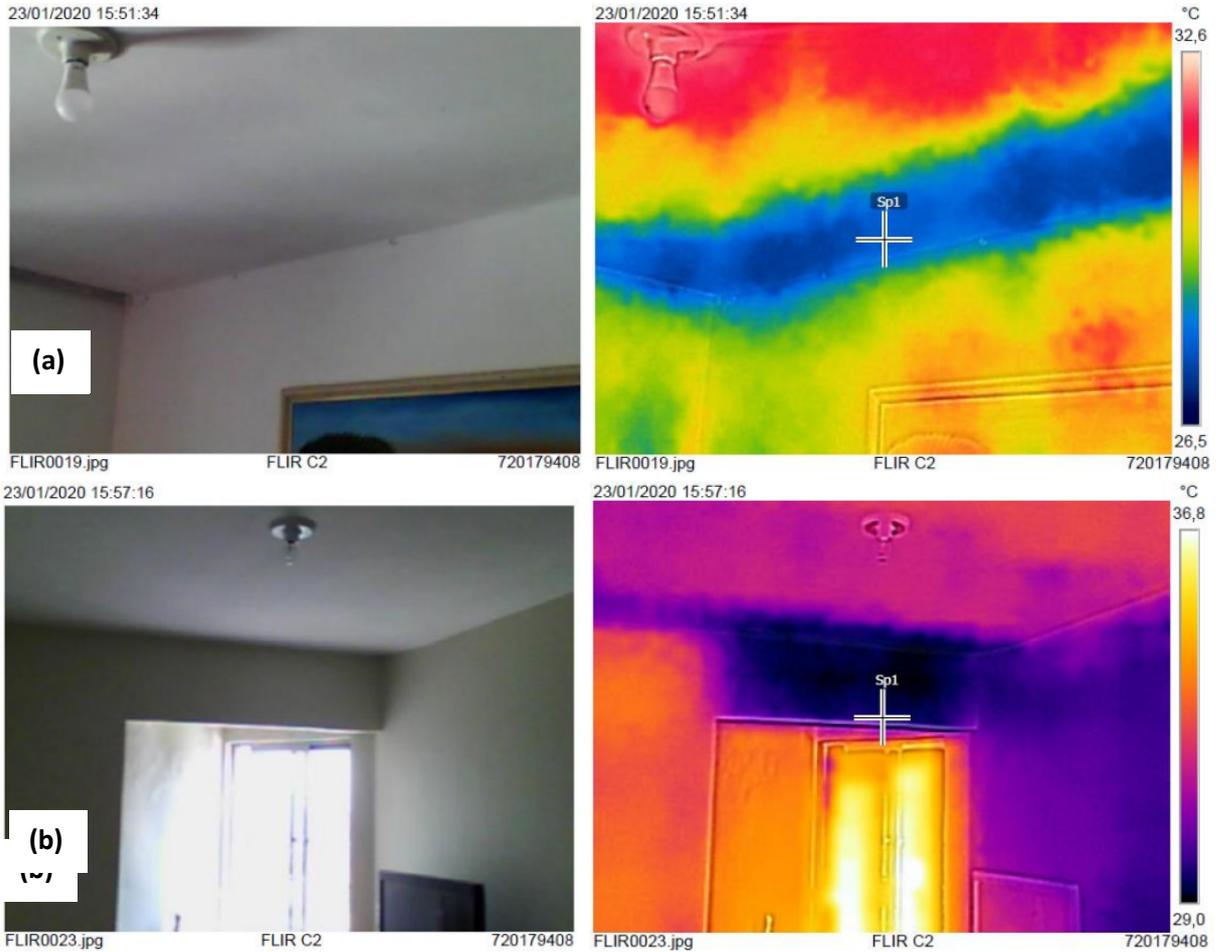
**Figura 1** - Imagens convencionais (esquerda) e termogramas equivalentes (direita) dos principais danos identificados: (a) Infiltrações; (b) Infiltrações.

As infiltrações apresentadas no apartamento de cobertura (Figura 1a) devem-se à falta de uso de "chapim" na platibanda do edifício (Figura 1a), além da deficiência no sistema de impermeabilização na fachada da edificação. Telhas quebradas na cobertura do prédio também constituem um dos principais fatores que ocasionam infiltrações (Figura 2a). Infiltrações no sistema estrutural ( pilar) podem afetar posteriormente a integridade da estrutura como um todo, devido ao surgimento de corrosão do aço (Figura 2b).

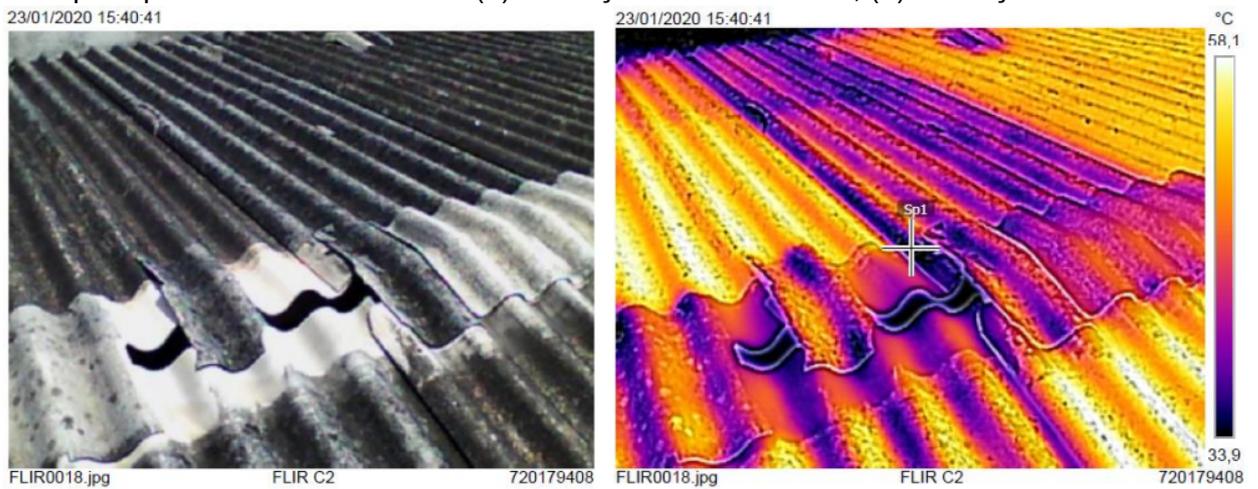
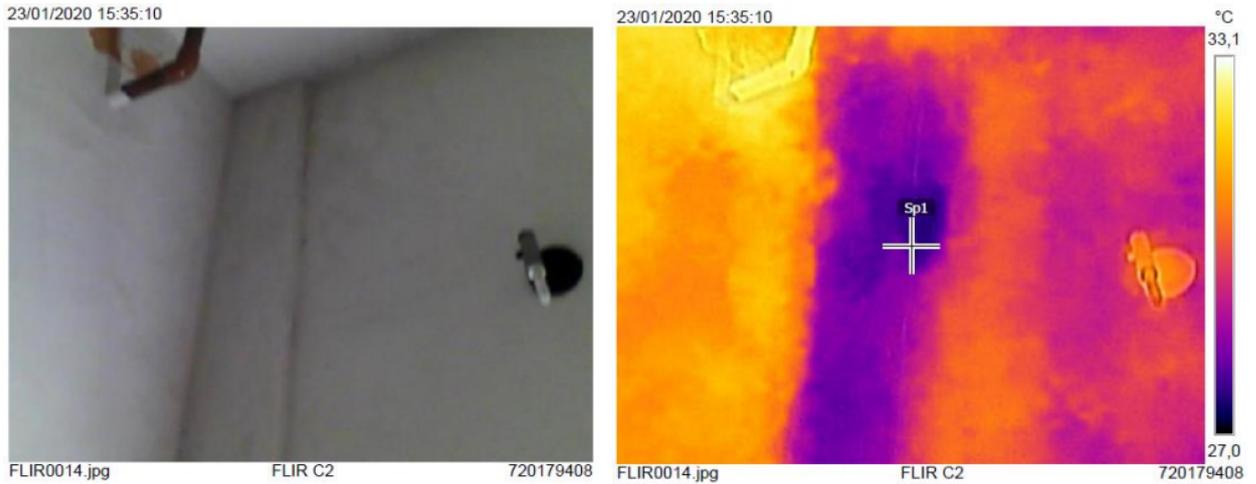
**Figura 2.** Imagens convencionais (esquerda) e termogramas equivalentes (direita) dos principais danos identificados: (a) Infiltrações e vazamentos; (b) Infiltrações.

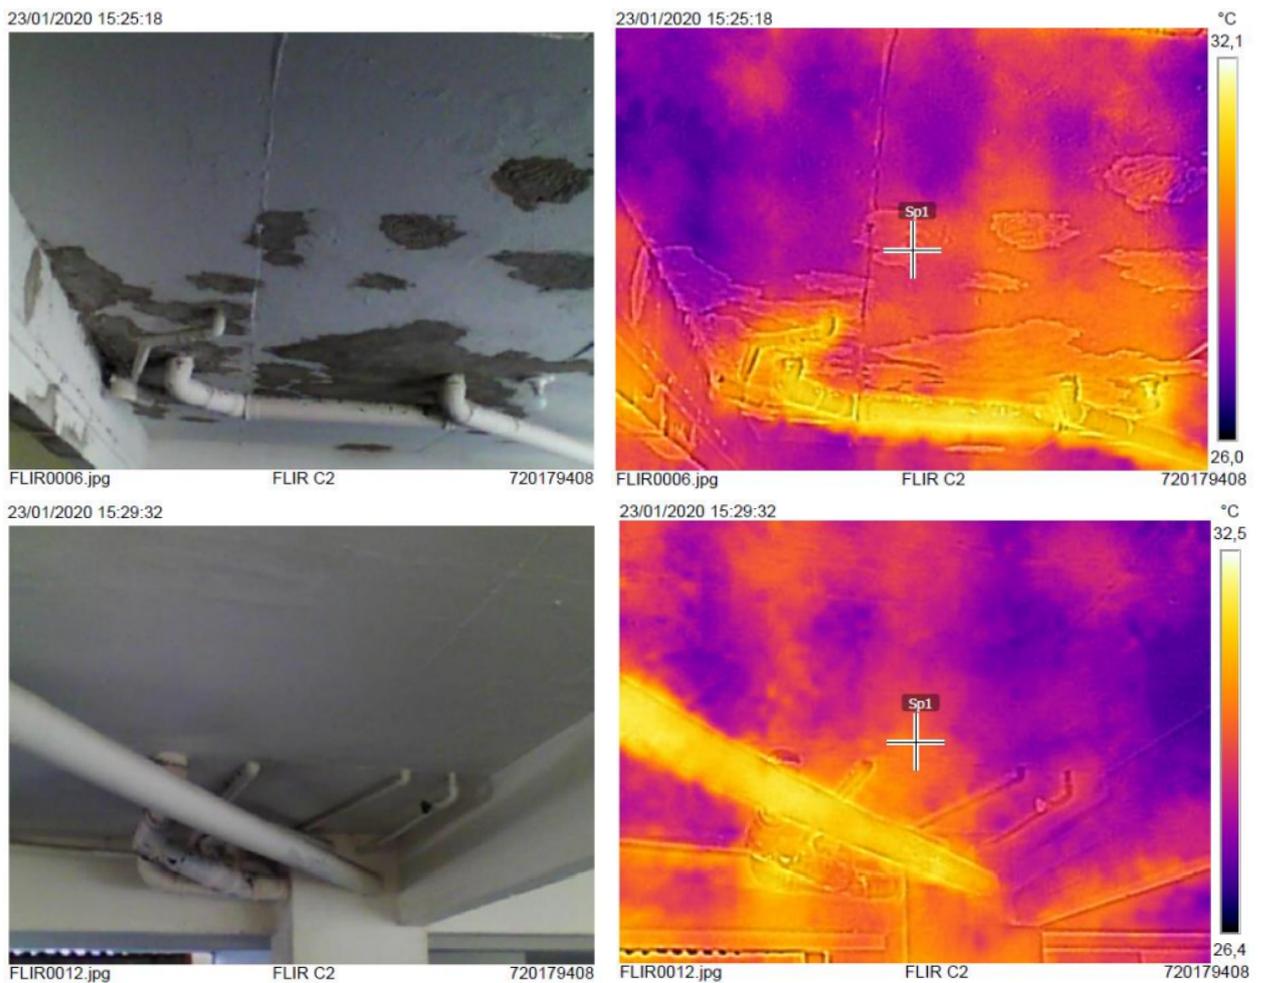
**Figura 3.** Imagens convencionais (esquerda) e termogramas equivalentes (direita) dos principais danos identificados: (a) Infiltração; (b) Infiltração.

A Figura 3a mostra uma infiltração generalizada, provocando destacamentos de revestimentos e pintura, enquanto a Figura 3b apresenta infiltração na laje, a qual requer atenção especial. Observa-se, na Figura 4a, a presença de umidade na região de tubulações hidráulicas, o que pode indicar falha no sistema de vedação dessas tubulações. Nota-se uma falha no sistema de impermeabilização da laje da caixa d'água no termograma exibido na Figura 4b.

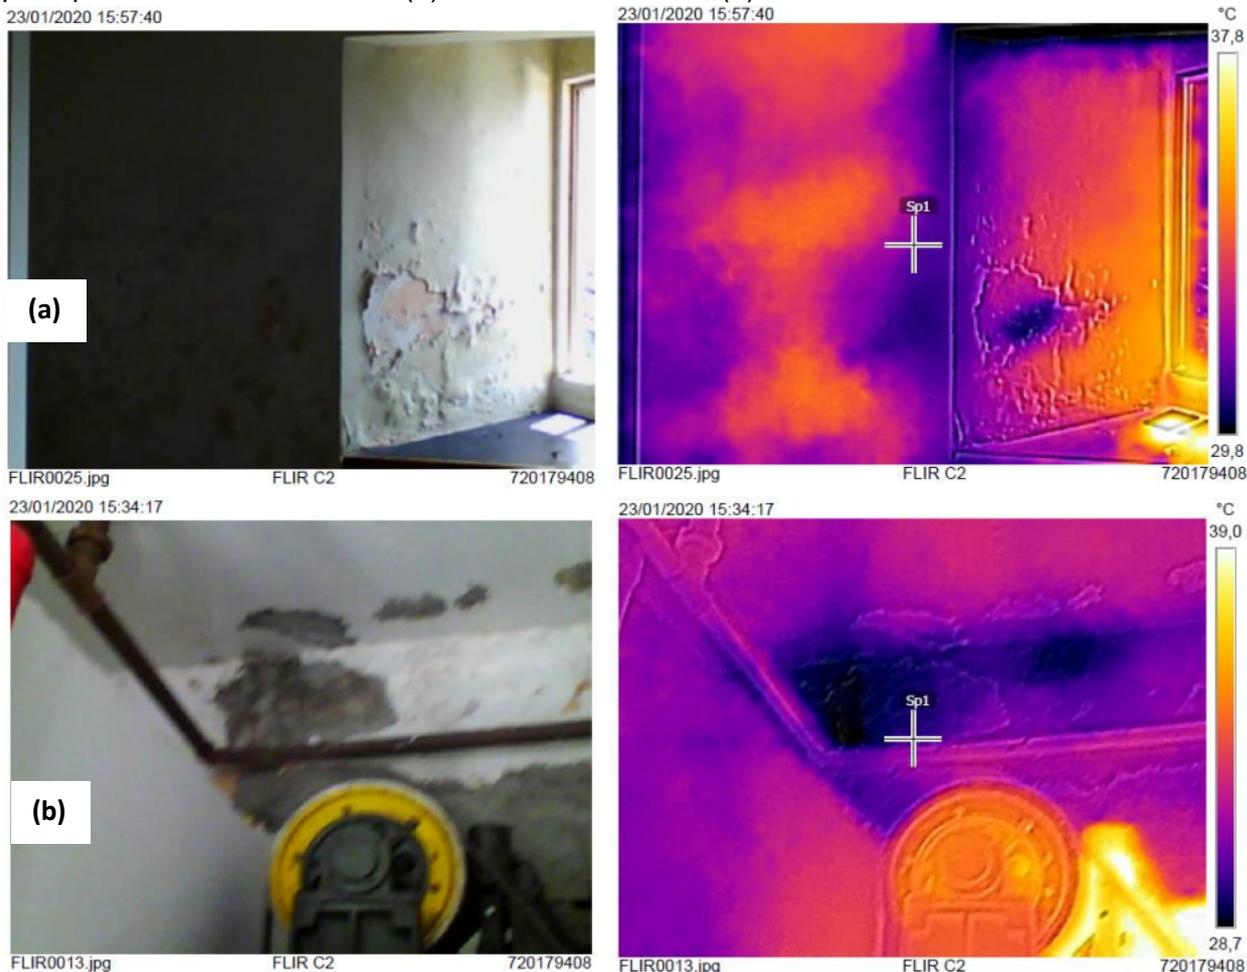
**Figura 4.** Imagens convencionais (esquerda) e termogramas equivalentes (direita) dos principais danos identificados: (a) Umidade excessiva; (b) Umidade.
